Onderhoud

Tijdbom in masten ontdekt!

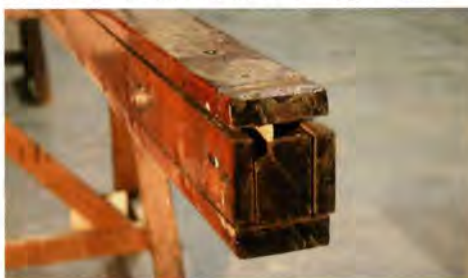
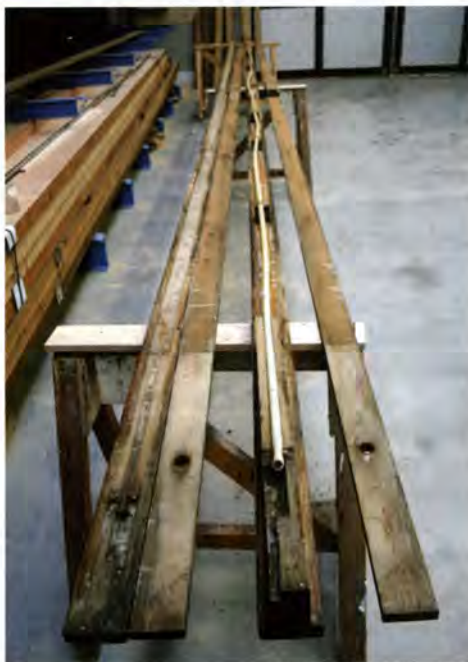
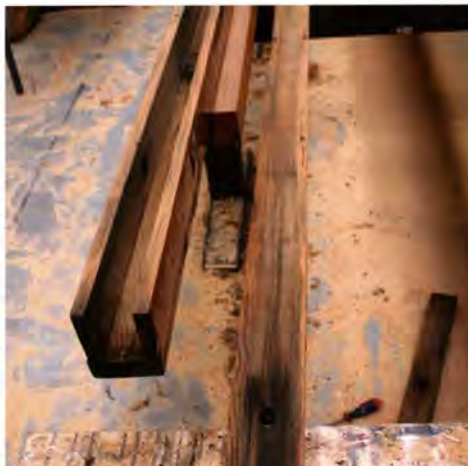
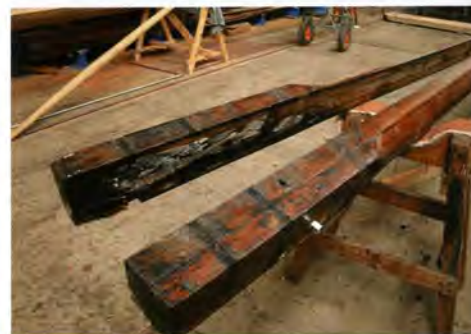
Bijgaande opnamen van gedelamineerde masten zijn gemaakt bij Ventis Scheepstimmerwerk. Inmiddels zijn ze weer als nieuw gemaakt en kunnen ze weer jaren mee.

komen dat het vocht door de reparatie wordt ingesloten. Op de foto's hiernaast ziet u een van de vele masten die de laatste tijd bij Ventis in Enkhuizen zijn binnengebracht en waarvan de eigenaar gelukkig wel op tijd door had dat een lijmnaad uit meer bestaat dan alleen dat kleine zichtbare scheurtje in het lak.

eenvoudige en niet al te kostbare klus voor een mastenmaker. Er zijn twee mogelijkheden. Bij de eerste zal de mastenmaker de open naden voorzichtigt uitfrezen en er een spie in lijmen. Vervolgens worden de delen geklemd en heeft u weer een betrouwbare mast. Bij de andere mogelijkheid wordt de mast volledig uit elkaar gehaald. De mastenmaker slaat een paar wiggen in een openstaande naad en vervolgens scheuren de delen uit elkaar. De lijmrestanten worden eraf gekrabbd en om een mooie lijmverbinding mogelijk te maken wordt er ook een miniskuuil plakje hout eraf geschaafd. Vervolgens worden de delen weer aan elkaar gelijmd en u heeft feitelijk een

nieuwe mast, die weer jaren mee zal kunnen gaan.

Voorwaarde voor het welslagen van beide methodes is wel dat de mast niet al te veel is ingewaterd op de naden en dat het hout goed gedroogd wordt voordat het gerepareerd wordt om te voor-
